第1回試験飛行後レポート

早稲田大学宇宙航空研究会鳥人間プロジェクト 次期設計
尾内成美

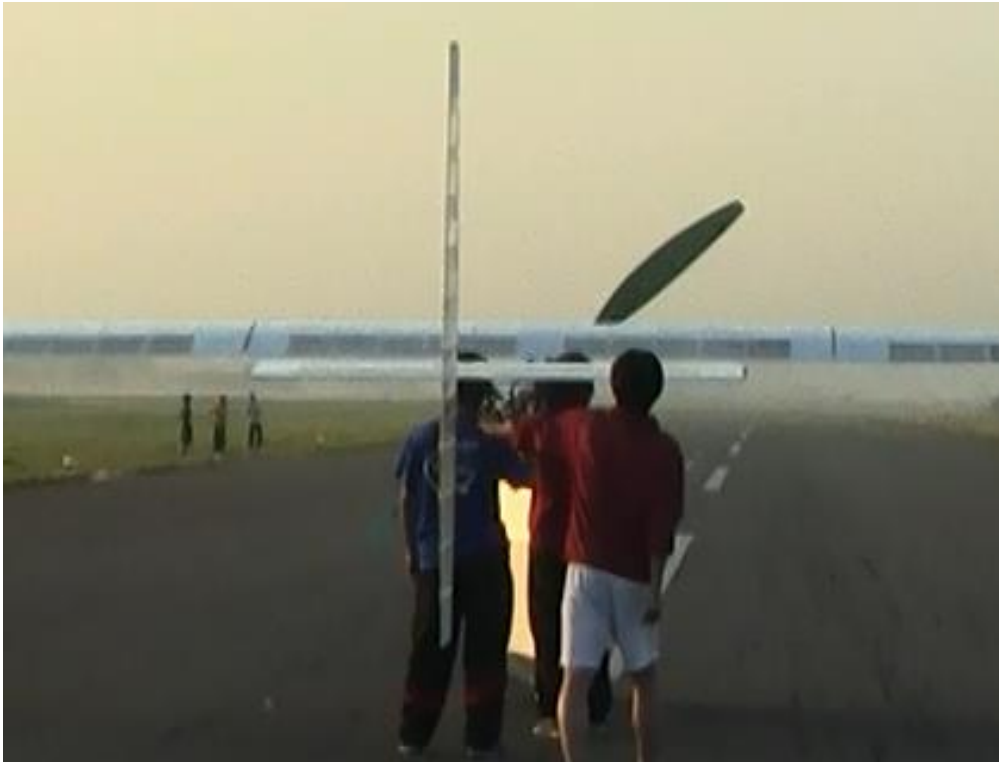
図1：一本目直前

発進直後から機体は左にロール、ヨーし、80mほど進んだのち停止させた。また、停止したのち、主翼取り付け部は左翼が上がった状態にずれてしまっていた。

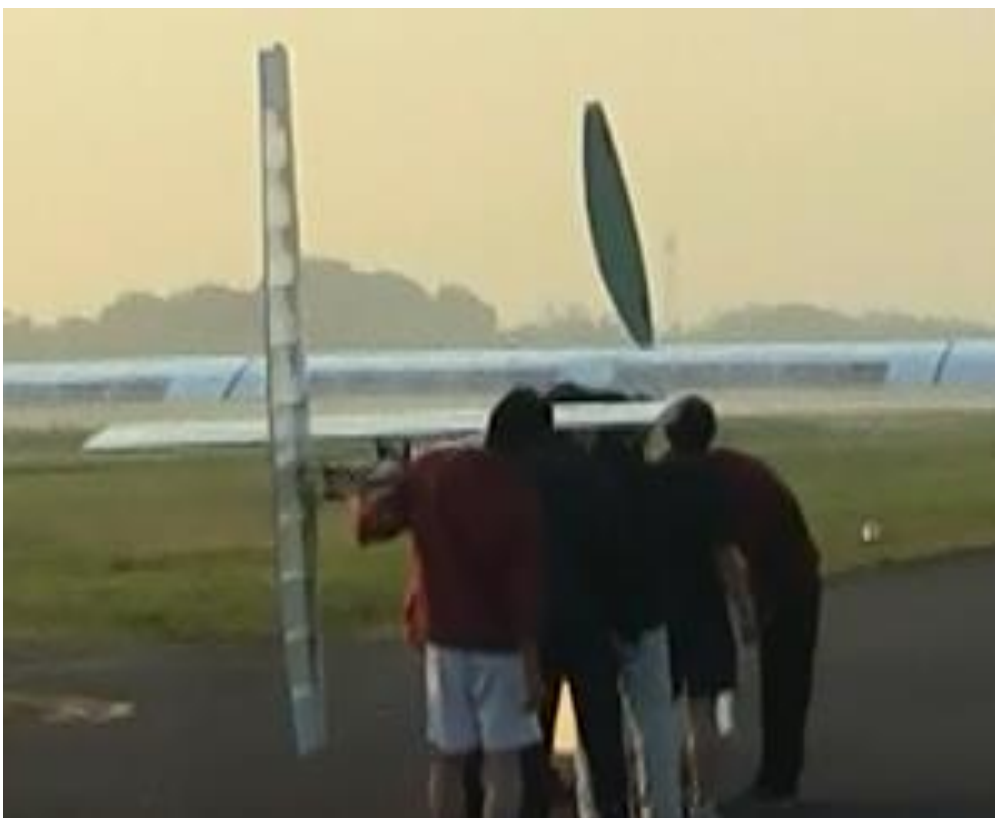
図2：一本目直後

考察：主翼のずれは翼ひもの引きすぎによるものだと考えられる。左ロールの傾向は左右

で揚力差が発生しているためだと考えられる。左ロールの傾向は以後継続してあらわれる。

ずれへの対策：主翼取り付け部を調整したが、二本目の画像を見る限り改善していないと思われる。

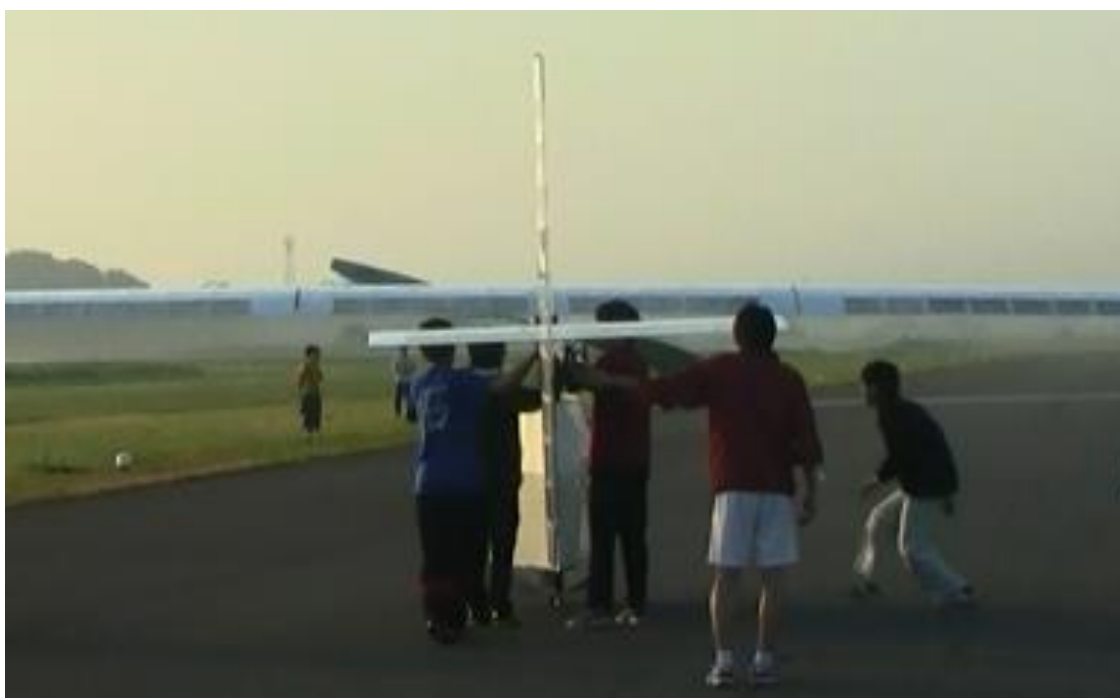
図3：二本目直後

歩く程度の速力で行われた。左ロールする傾向（特に発進直後）があり、40mほど進んで停止させた。

考察：左へのロールは左右の揚力差が原因だと考えられる。

ずれへの対策：再度調整を行った。

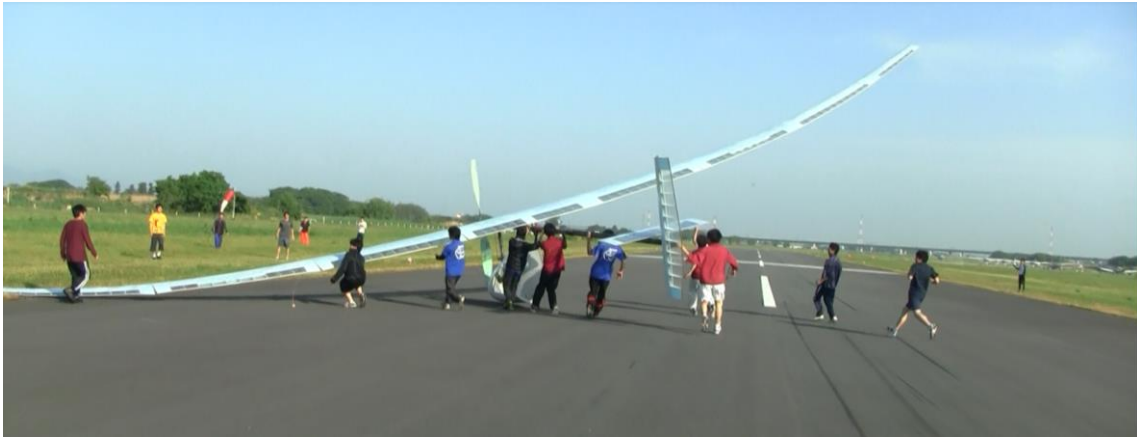
図4：7本目直後

途中まで少々左にロールしつつも安定していたが, 徐々に左にロールしつつ, 左にヨー, ついには左翼端から接地し, 機体は左翼端を中心に大きく左回転した. 直後に損傷確認を行ったところ, ミレファンには問題はなかったが, 左第一最外翼の1番リブの背割り部分に剥がれが生じていた. なお, 7本目を始める前に2回のチェーン外れがあった.

翼：左第一最外翼1番リブの背割り部分に剥がれ
