荷重試験報告書

2016 年度執行代 (32 代) 設計責任者・荷重試験実験責任者 尾内成美

2 月 9 日に行われた、荷重試験での破損について報告します。

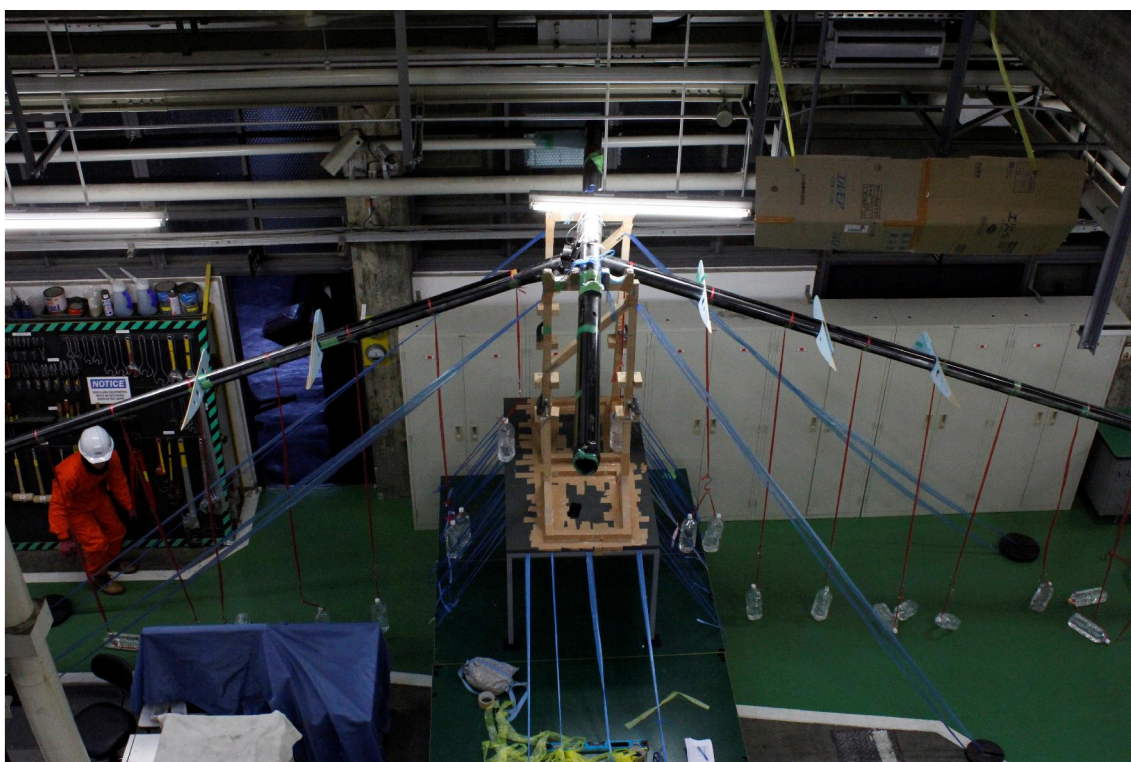
1G の計測に続いて、1. 3G のおもりの懸架が行われた。1. 3G おもり 2~12 番（1. 3G は 3 個おきにおもりを配置するので、1. 3G のおもりの 1~4 個目である）まで懸架できたものの、14 番で異音、続いて大きく破損する音が数回おき、中央翼から左右に折れた。これによっておもり計 60 個が落下したが、おもりの懸架を担当するフェアリング班は異音の時点で離れており、フェアリング班を含めて、全員けがは無かった。

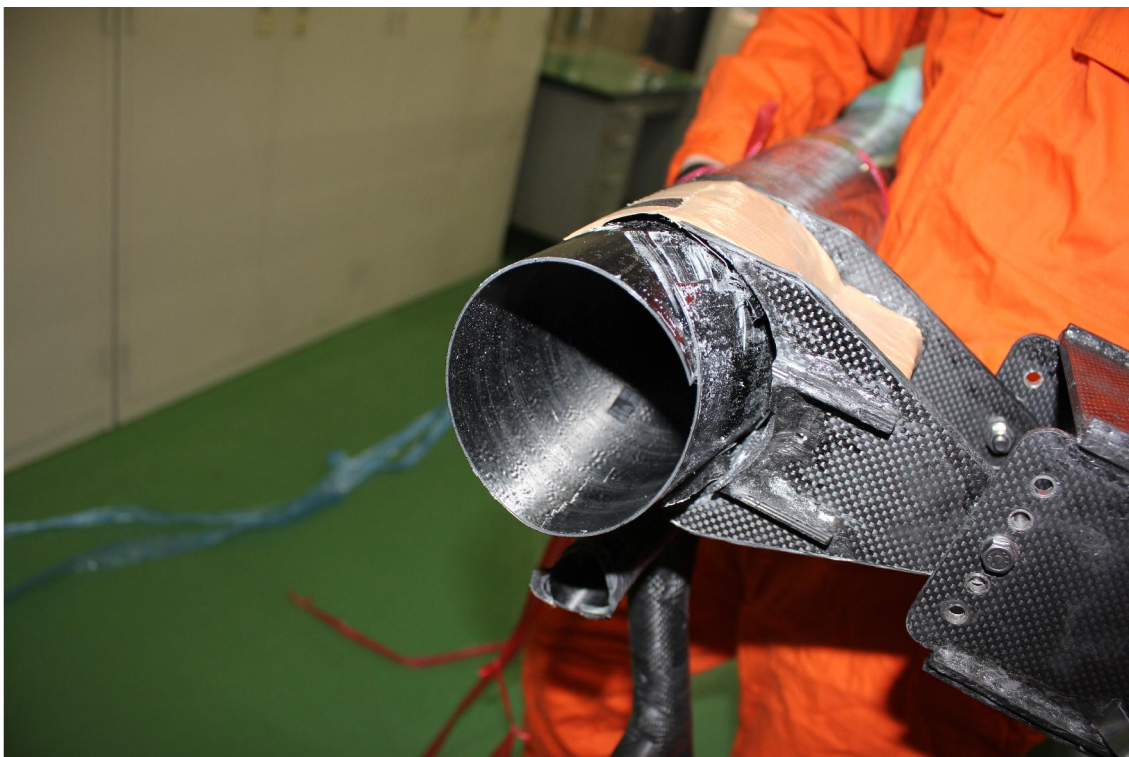
中央翼は2本のCFRPパイプを、中子と呼ばれるCFRPパイプで接着することで一本の翼としている。これは、中央付近が荷重によって断面変形し、曲げ剛性が減少して座屈を引き起こすことを防ぐためである。

- ・接着不良
- ・(遠因として中子の長さの不足)

- ・抜けた中子、中央翼桁内部ともに接着剤（エポキシ樹脂）の跡は見られるものの、比較的きれいに抜けており、荷重に対しきちんと抵抗した跡が見られない。
- ・中子には長手方向にひびが入っており、ひび部分によって引っかけたような跡がある。

これはすなわち、中央翼桁との接着がはがれ、中子が圧縮によって破損・変形したと考えられる。

エポキシ樹脂での接着の際は、表面の層を削り取らない程度に、やすりによって表面処理を行い、接着に必要な表面粗さを得る必要がある。今回の破損は、この作業が不十分だった可能性が高い。

- ・中子を再発注するが、その肉厚・長さを増やす。(抜けと断面変形を抑えるため)
- ・やすり掛けを十分に行い、接着に当たっては配合比・温度管理をきちんと行う。
(具体的には、
 - ・やすりがけは 400 番まで行う。
 - ・配合比は種類に応じ規定があるので、電子天秤等を用い計量、きちんと攪拌する。
 - ・温度管理は冬で気温が低いことを考慮し、エアコン・カイロ等を用いて必要な温度を確保する)
