試験飛行中の機体横転及びパイロットの怪我 事故報告

2016年5月30日

早稲田大学宇宙航空研究会 鳥人間プロジェクト

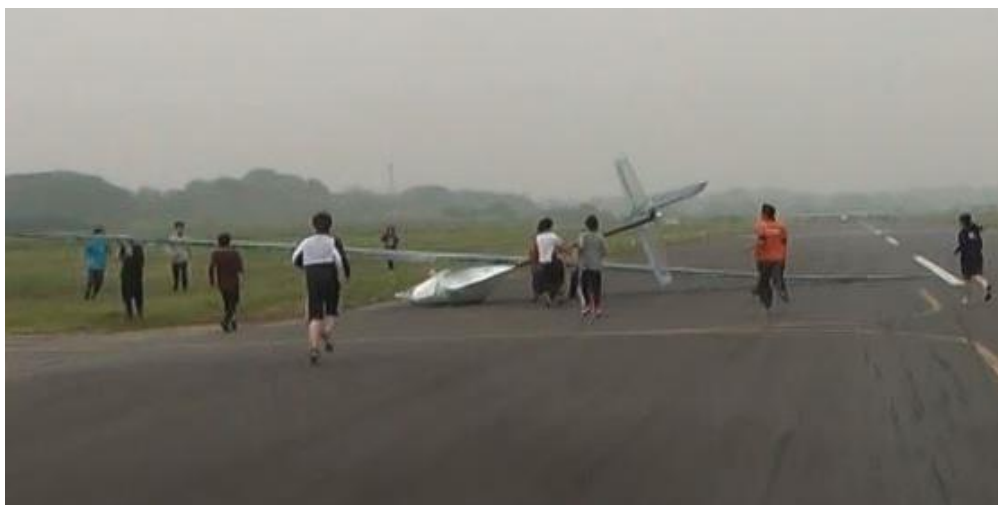
- ・日時： 2016年5月28日7時ごろ
- ・体験者： 萩原涼太（パイロット）
尾内成美（設計責任者・実験責任者）
- ・場所： 埼玉県桶川市ホンダエアポート
- ・発生状況： 第一回、第二回の試験に続いて、機体の地上での走行性能や高速での機体挙動を確認するため、走行試験を行った。三本目にて、主翼一胴体の取り付け部の滑りに起因すると思われる機体挙動によりパイロット搭乗部分（フェアリング）が横倒しになり、そのまま停止した。（図 1.1）

図 1.1 横倒しになった機体

今回のパイロット搭乗部分（フェアリング）の横転の大きな原因の一つに、主翼—胴体の取り付け部の滑りが考えられる。今回の試験飛行では、主翼—胴体の取り付け部を、胴体パイプに対してホースバンドにより固定していた。次回試験飛行までに、主翼—胴体の取り付け部を、胴体パイプに対してエポキシ樹脂で接着し、滑りを無くすなどの措置が考えられる。

また、翼—胴体の取り付け部の滑りが発生してしまった原因の一つに、左右翼の揚力差が考えられる。次回試験飛行では、主翼のピッチ調整を入念に行う必要がある。

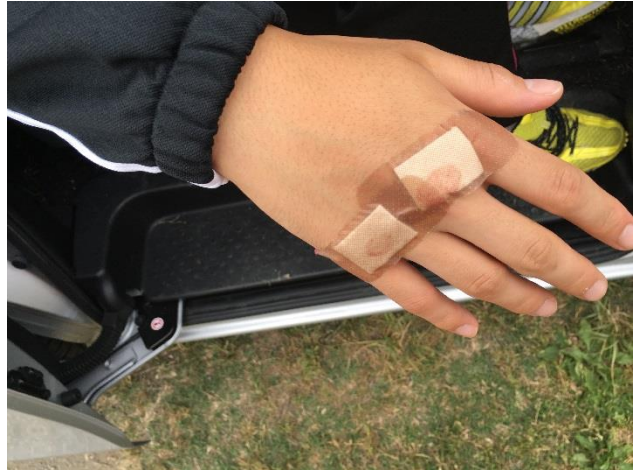
- ・人的被害： パイロットが右手の甲と右ひじに擦過傷を負った。パイロットの怪我については安全管理委員が消毒・絆創膏を貼るなどの手当てを行った(図 1.2)。

図 1.2 パイロットの怪我と応急処置

事故直後、パイロット搭乗部分（フェアリング）が横倒し状態であった。パイロットを機体から脱出させるため、フェアリングを起こして機体を整体させた。機体が整体し、パイロットが安全に脱出できる状態になったため、即時パイロットを機体から脱出させた。パイロットは安全管理委員により消毒などの応急手当を受け、レンタカー車内にて安静にさせた。

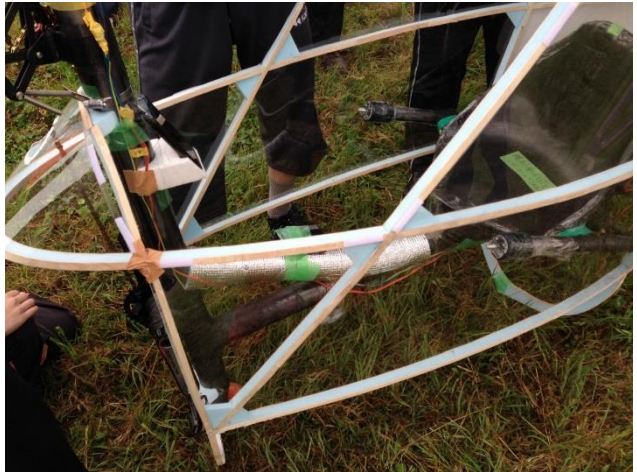
- ・物的被害： 左翼2次構造部材破損、プロペラ端破損、フェアリング骨組みの破損(図 1.3)

図 1.3 フェアリング骨組みの破損
